## **DRINGENDE WICHTIGE PRODUKTINFORMATION BITTE PRÜFEN UND ANTWORTEN – 1. Mitteilung BITTE UM SOFORTIGE ANTWORT**

### **Generatormodell 106: Gerätefehler**

Betroffenes Produkt: Generatormodell 106 AspireSR® VNS Therapy®

Identifikation der Sicherheitsmaßnahme (FSCA): 15-006

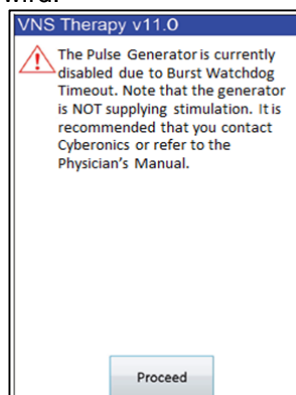
Aufgrund unerwünschten Verhaltens der Generatorsoftware kann das Generatormodell 106 AspireSR die Stimulation unerwartet einstellen. Dies tritt nur beim Vorliegen einer seltenen Kombination von Umständen auf. Beispielsweise dann, wenn der AutoStim-Ausgangsstrom größer oder gleich dem magnetischen Ausgangsstrom programmiert wurde. Durch die Aktivierung des Stimulations-Ausgangsstromes mittels der entsprechenden Programmierung kann die Stimulation beim nächsten Besuch in der Praxis wieder aufgenommen werden.

Der Programmiercomputer zeigt eine Nachricht an (siehe Abb. 1), wenn der Generator auf dieses Vorkommnis hin überprüft wird.

**Abb. 1 – Fehlermeldung nach Überprüfen des M106-Generators nach Auftreten dieses Fehlers**
