Artsenhandleiding

**VNS Therapy®
Programmeersoftware
Model 250 versie 11.0
Programmeercomputer**

Voor medisch personeel

Juni 2019

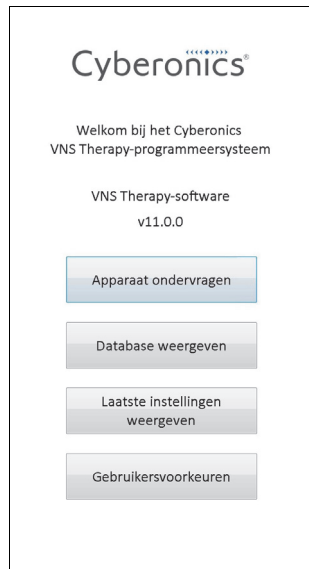
Figure 3. Hoofdmenu

Als de handcomputer eenmaal is opgestart, wordt programmeersoftware v11.0 automatisch geladen. Het eerste scherm dat verschijnt is het Hoofdmenu, zie Afbeelding 3. Selecteer

Gebruikersvoorkeuren vanuit het Hoofdmenu en controleer de midden op het scherm weergegeven datum en tijd. Als deze instellingen niet juist zijn, selecteert u **Tijd instellen** en volgt u de instructies op het scherm om de datum en tijd opnieuw in te stellen. Als deze juist zijn, tikt u op **Afsluiten** om terug te gaan naar het Hoofdmenu.

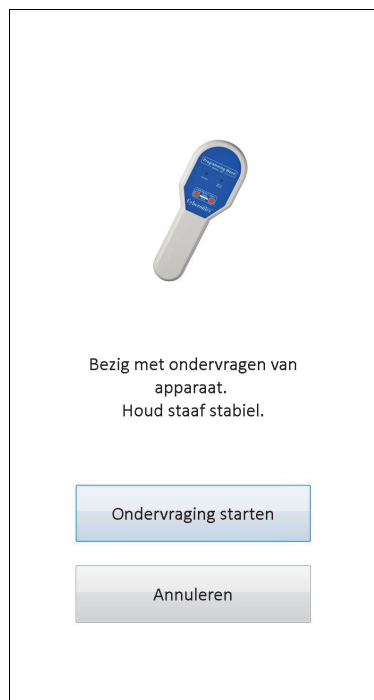
Figure 4. Het scherm ONDERVRAGING STARTEN

Om te kunnen communiceren met de pulsgenerator moet u het apparaat eerst ondervragen en de knop **Apparaat ondervragen** (Interrogate Device) selecteren in het Hoofdmenu. Het scherm ONDERVRAGING STARTEN wordt weergegeven (zie Afbeelding 4.).

Voor het ondervragen van de pulsgenerator plaatst u de programmeerstaaf boven de pulsgenerator en tikt u op **Ondervraging starten**. Tik op **Annuleren** om naar het vorige scherm terug te keren.

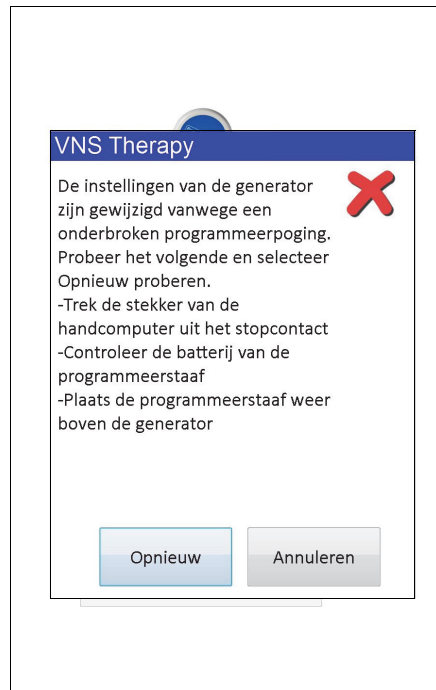
Figure 13. Waarschuwingsscherm PROGRAMMERING MISLUKT (M101-102)

gebeurt geeft de programmeersoftware een waarschuwing melding om aan te geven dat de procedure is mislukt en dat de instellingen van het instrument gewijzigd zijn door een poging tot het onderbreken van de programmering (zie Figure 13).

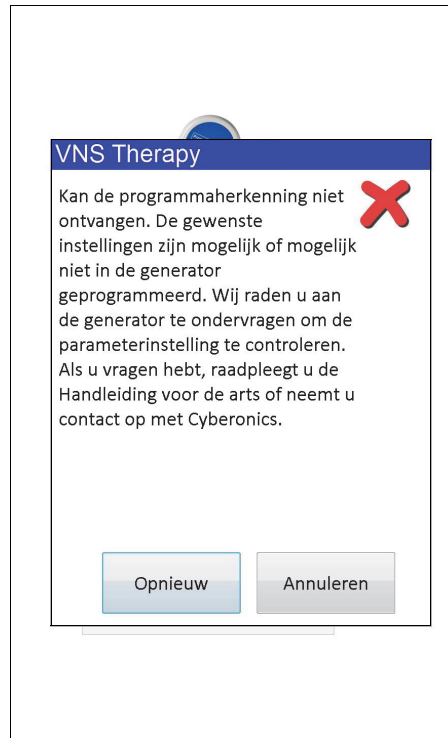
Figure 15. Waarschuwingsscherm PROGRAMMERING MISLUKT (M103-106)

De parameters van generator model 103, 104, 105 en 106 worden tijdens het programmeren als groep geprogrammeerd en gecontroleerd; daarom zijn deze pulsgeneratoren niet gevoelig voor gedeeltelijke programmering. Als er tijdens een programmeerstap voor deze pulsgeneratoren een onderbreking optreedt, geeft de programmeersoftware een waarschuwing melding om aan te geven dat de procedure mislukt is en om de gebruiker het programmeren opnieuw te laten proberen of te annuleren (zie Figure 15). Als de gebruiker voor **Opnieuw** kiest, zal de programmeersoftware de pulsgenerator opnieuw programmeren. Als de gebruiker voor **Annuleren** kiest, keert de programmeersoftware terug naar het scherm ONDERVRAGING STARTEN (zie Afbeelding 4) zodat de pulsgenerator opnieuw kan worden ondervraagd en op de gewenste instellingen kan worden geprogrammeerd.

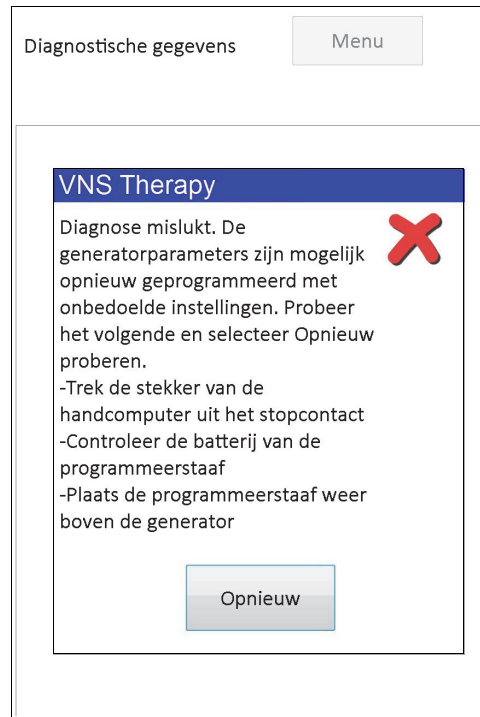
Figure 23. Het waarschuwingsscherm DIAGNOSE – ENKELE FOUT

De waarschuwing melding geeft ook enkele mogelijkheden om het probleem op te lossen, waarmee u de test opnieuw kan proberen. Als de diagnosetest voor de tweede keer wordt onderbroken door een onderbreking in de communicatie, hebt u de mogelijkheid om de test opnieuw te proberen, of de bewerking te annuleren (zie Figure 24).
